Prüfbericht

Namen des Unternehmens: *MUSTERPRODUKT MARKTBEGLEITER*

Produktbezeichnung: *Ankerketten*

Ziel des Berichts: *Vergleich der genannten Kettenmaßen mit den jeweiligen ROXMA Ankerkettenprodukten von Röttgers Ketten.*

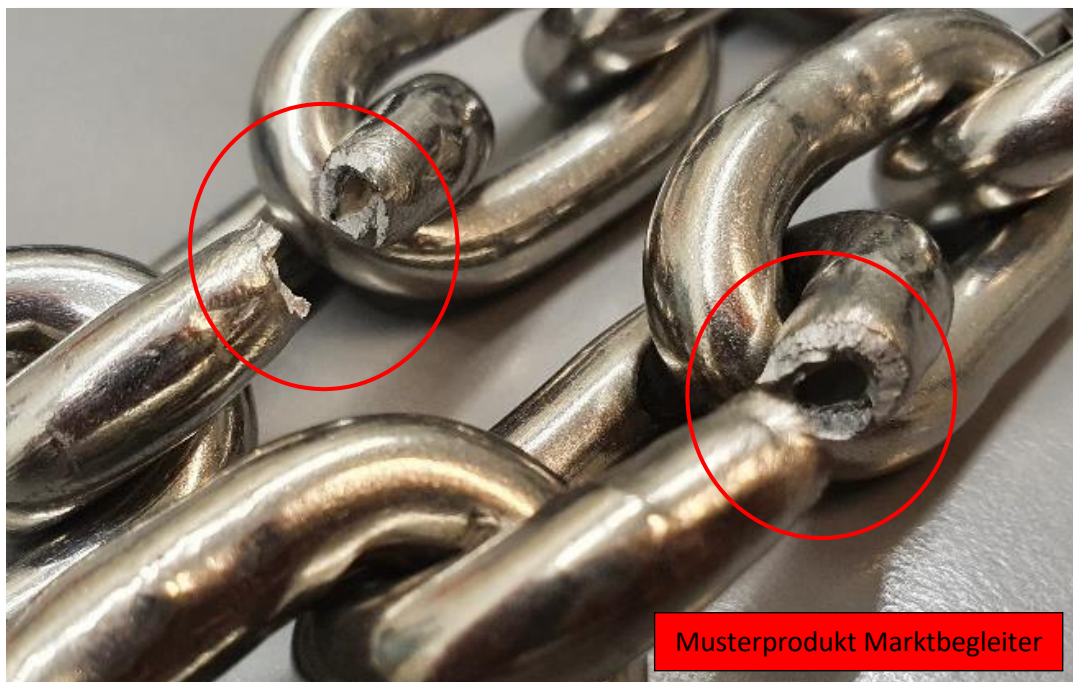
Bild 1: 6x18,5 mm Schweißnahtbrüche beim Zugversuch

- Schwankend und unterschiedliche Kurven in den Kraft-/Verlängerungsdiagrammen lassen auf **instabile und schwer zu kontrollierende Fertigungsprozesse** schließen
- Des Weiteren führen die schlecht verarbeiteten Schweißnähte allesamt zu **Schweißnahtbrüchen** während des Zugversuchs.
- Die Ursache liegt in einer nicht normgerechten Schweißung
- Durch das Gas-Schweißverfahren entsteht **keine innerliche Materialbindung** (wie oben zu sehen)

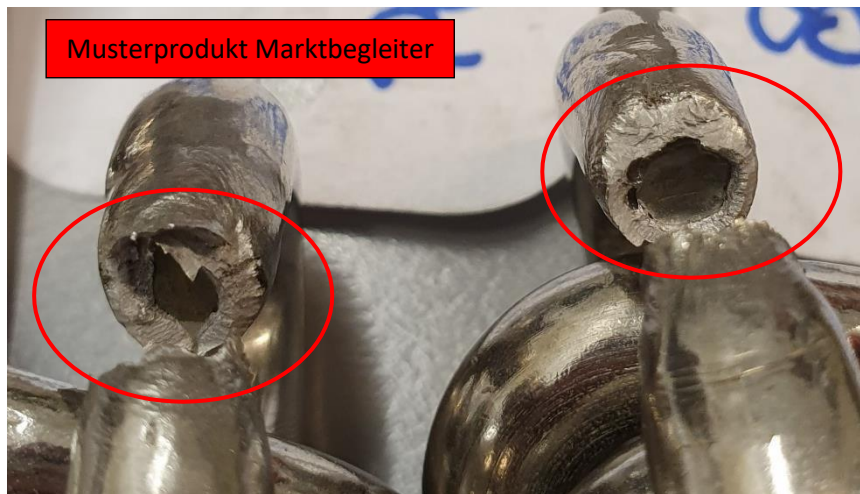
Bild 2: 8x24 mm Schweißnahtbrüche beim Zugversuch

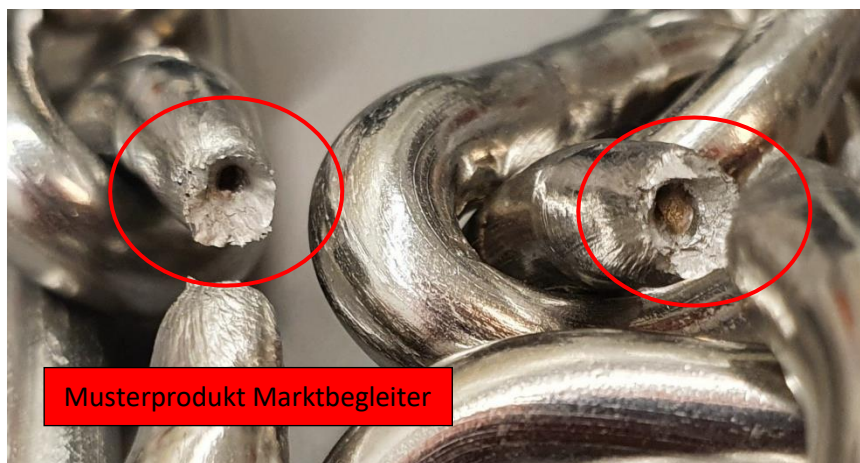
Bild 3: 6x18,5 mm Schweißnahtbrüche beim Zugversuch

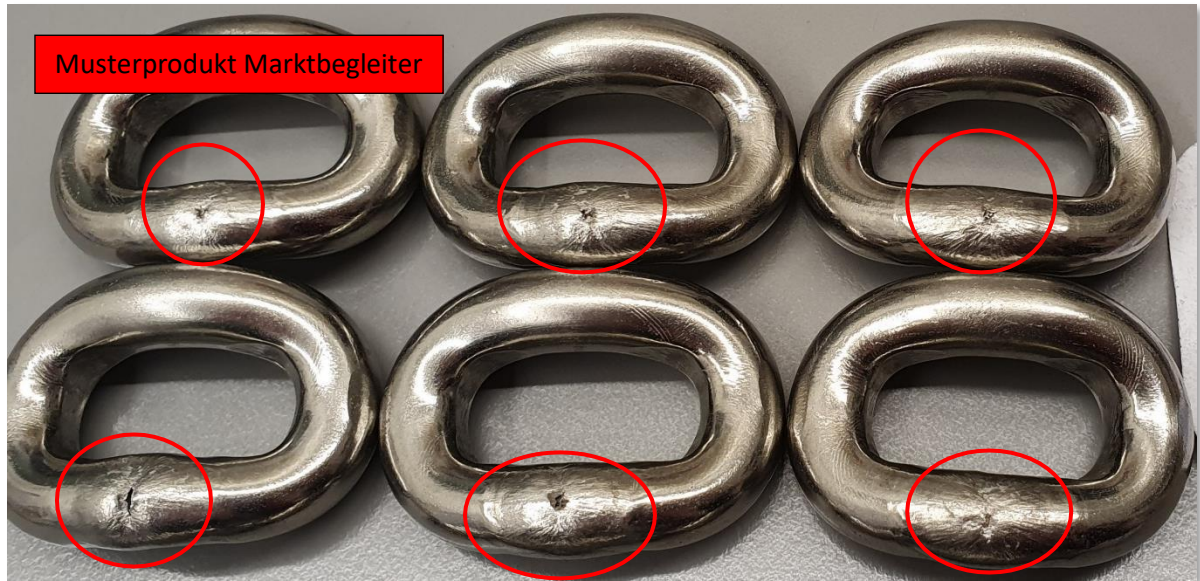
Bild 6: Musterprodukt Marktbegleiter -10x28 mm- nach Biegeversuch

- Gemäß DIN EN 818-2 müssen Proben nach dem Biegeversuch „**frei von sichtbaren Fehlern sein.**“ Durch die mangelhafte Schweißverbindung ist dies **nicht gegeben**

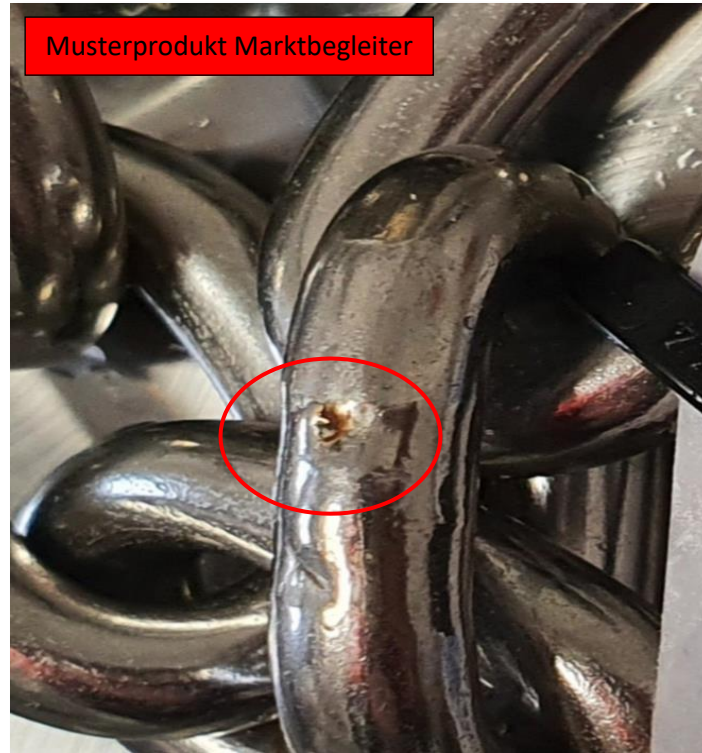
Bild 8: beginnender Rotrost an Schweißnahtschwachstelle 8x24mm bereits nach 24h in der Salzsprühnebelkammer

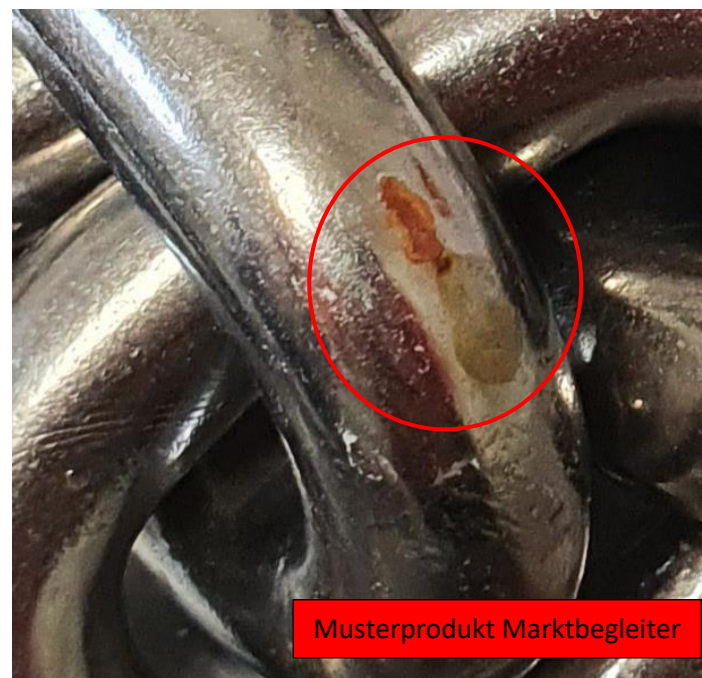
Bild 9: beginnender Rotrost an Riefe 10x28mm bereits nach 24h in der Salzsprühnebelkammer

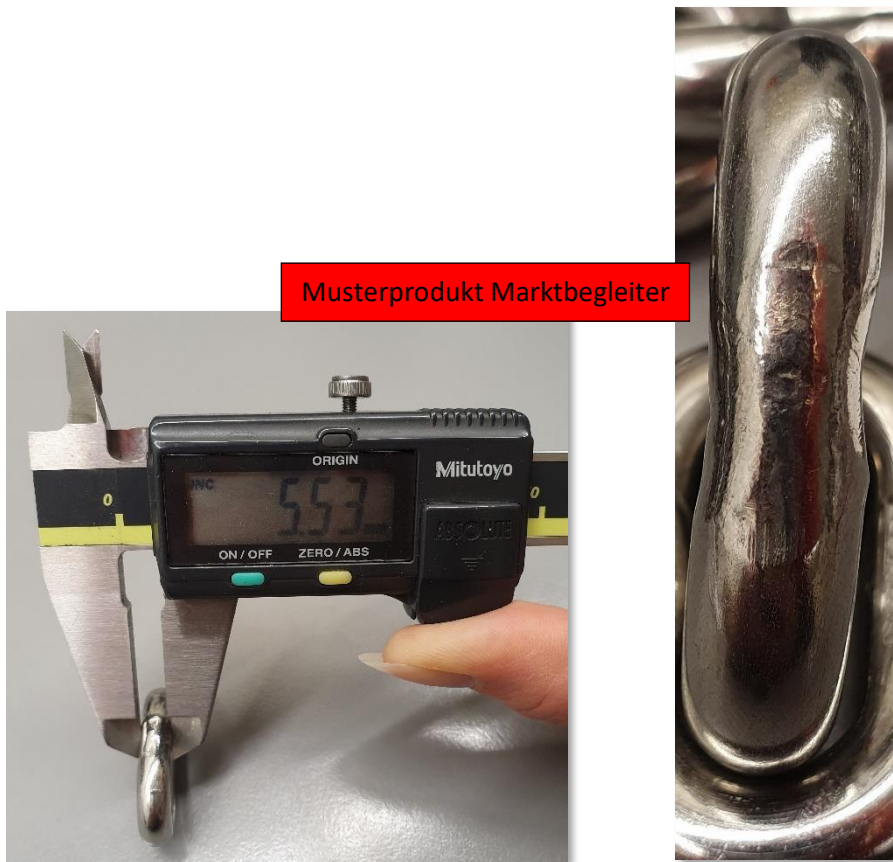
Bild 11 & 12: MUSTERPRODUKT MARKTBEGLEITER 6x18,5mm Messung der Schweißnaht

- Nicht normgerechte Schweißung
- $d_s < d$ ist nicht normgerecht
