Prüfbericht

Namen des Unternehmens: *MUSTERPRODUKT MARKTBEGLEITER*

Produktbezeichnung: *Ankerketten*

Ziel des Berichts: *Vergleich der genannten Kettenmaßen mit den jeweiligen ROXMA Ankerkettenprodukten von Röttgers Ketten.*

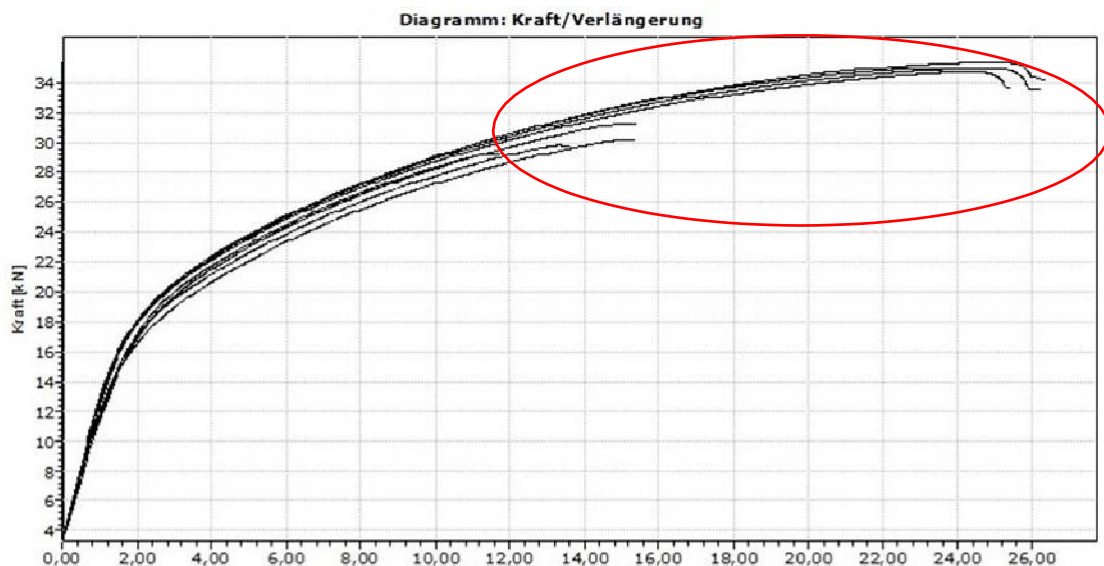
Kraft-Verlängerungsdiagramm: 6x18,5mm

15,7kN/34,6kN/27,4% Schweißnahtbruch
16,0kN/35,3kN/28% Schweißnahtbruch
15,4kN/34,9kN/28,1% Schweißnahtbruch
15,3kN/34,9kN/25,7% Schweißnahtbruch

14,9kN/30,1kN/16,3% Schweißnahtbruch
14,6kN/29,2kN/12,1% Schweißnahtbruch
14,7kN/29,8kN/14,2% Schweißnahtbruch
16,1kN/31,3kN/16,2% Schweißnahtbruch

- Schwankend und unterschiedliche Kurven in den Kraft-/Verlängerungsdiagrammen lassen auf **instabile und schwer zu kontrollierende Fertigungsprozesse** schließen
- Des Weiteren führen die schlecht verarbeiteten Schweißnähte allesamt zu **Schweißnahtbrüchen** während des Zugversuchs.
- Die Ursache liegt in einer nicht normgerechten Schweißung
- Durch das Gas-Schweißverfahren entsteht **keine innerliche Materialbindung** (wie oben zu sehen)

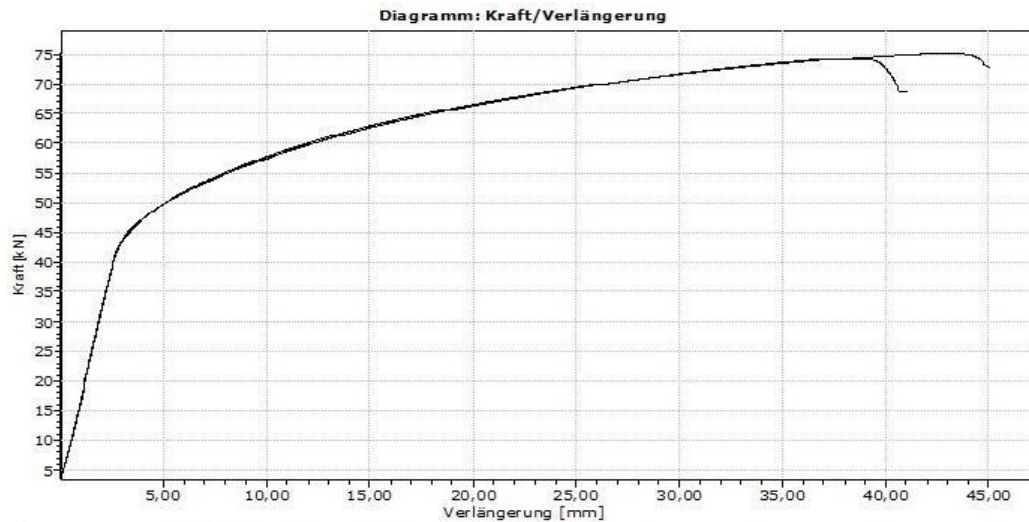
Diagramm 2: :8x24mm Kraft/Verlängerung - Roxma-Ketten

- Gleichmäßige Werte und Kurvenverläufe lassen auf stabile und **hochwertige Prozesse** schließen, welche zu **konstanten und normgerechten Werten** führen.

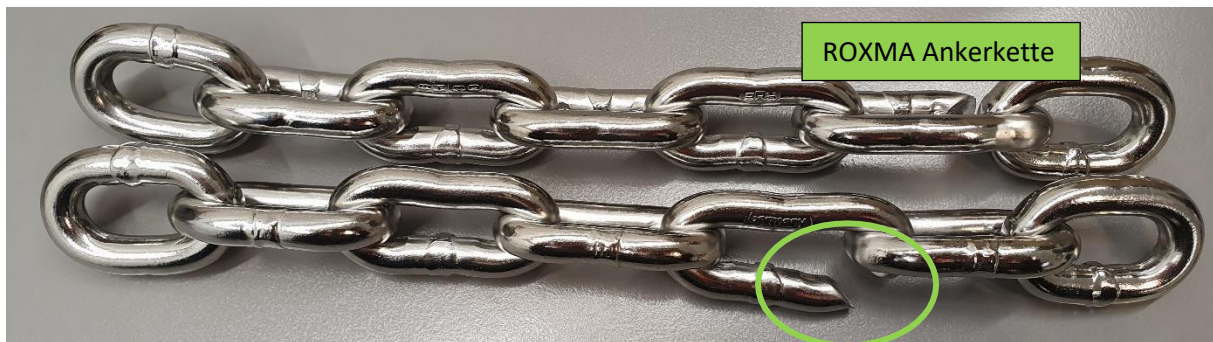
Bild 5: 8x24mm Materialbruch beim Zugversuch von ROXMA-Ketten

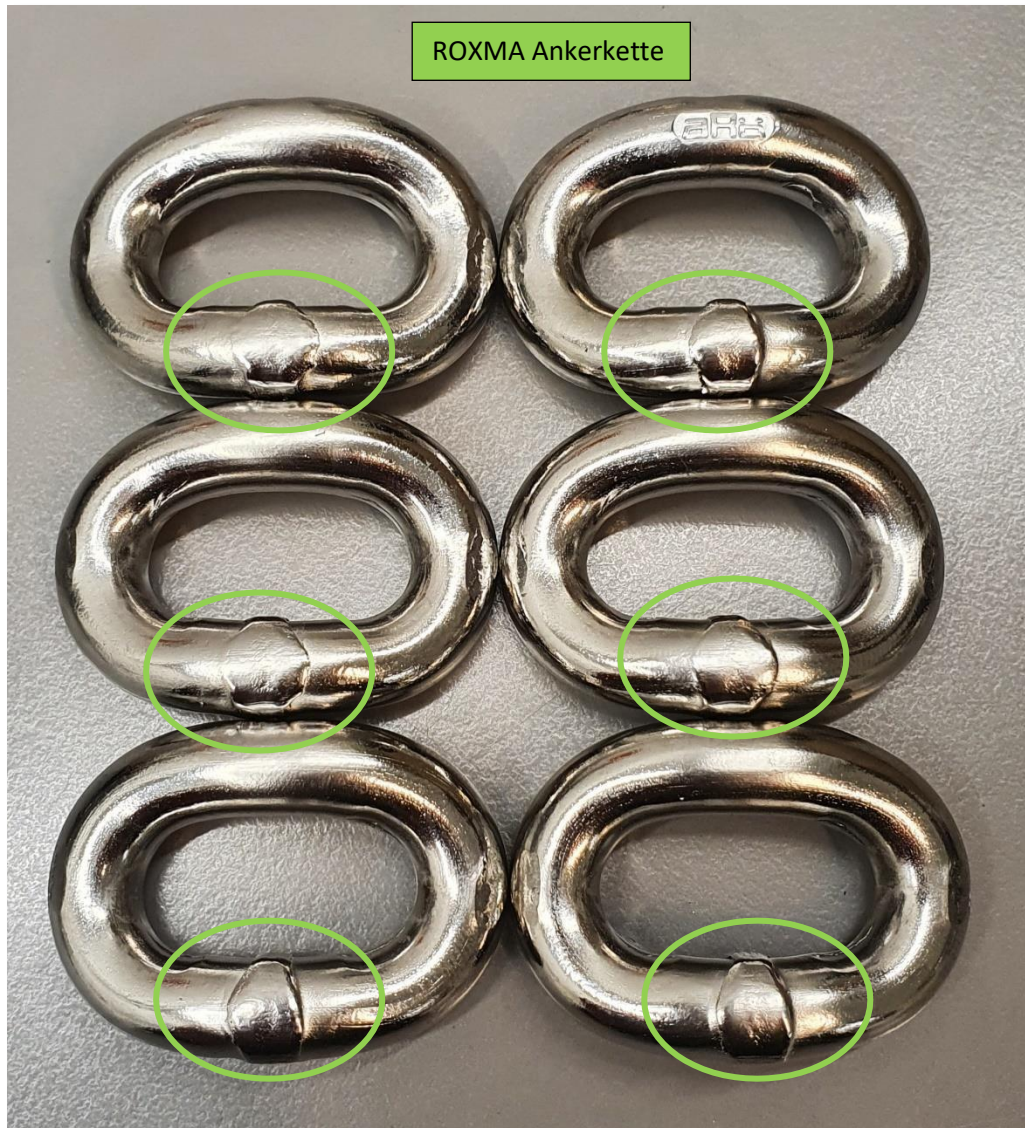
Bild 7: ROXMA Kettenglied -10x28 mm- nach Biegeversuch

- Alle Proben sind, wie gem. DIN EN 818-2 vorgegeben, frei von sichtbaren Fehlern.

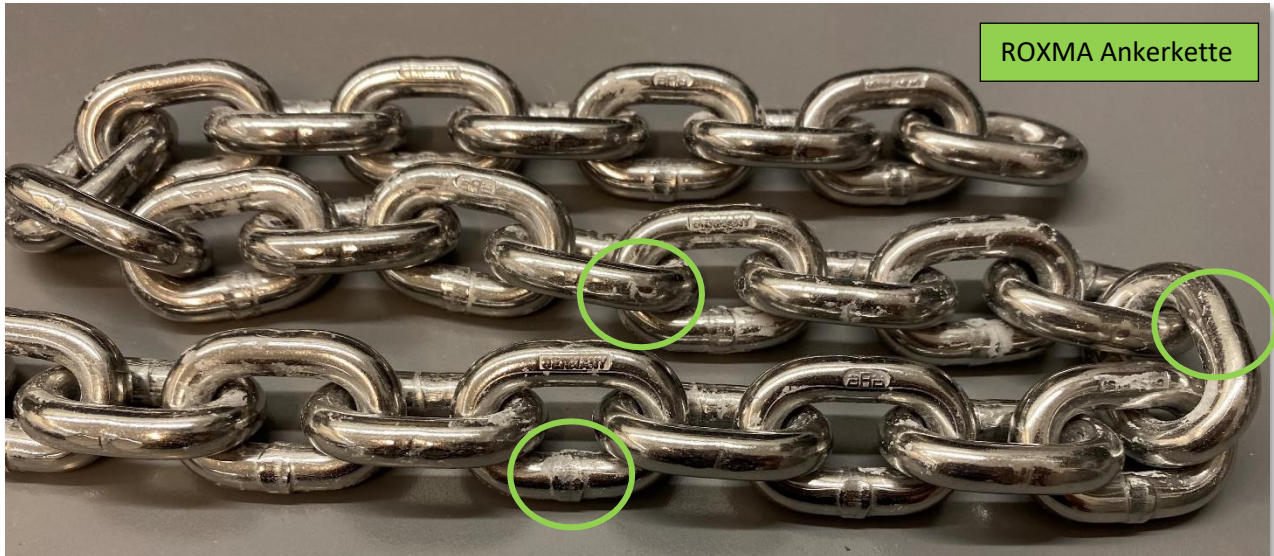
Bild 10: ROXMA Kette 8x24 keine Anzeichen von Korrosion nach 2.500h in der Salzsprühnebelkammer

- Nach 2.500h in der Salzsprühnebelkammer gibt es keine Anzeichen von Korrosion
- Lediglich eine abwischbare Salzkruste hat sich gebildet

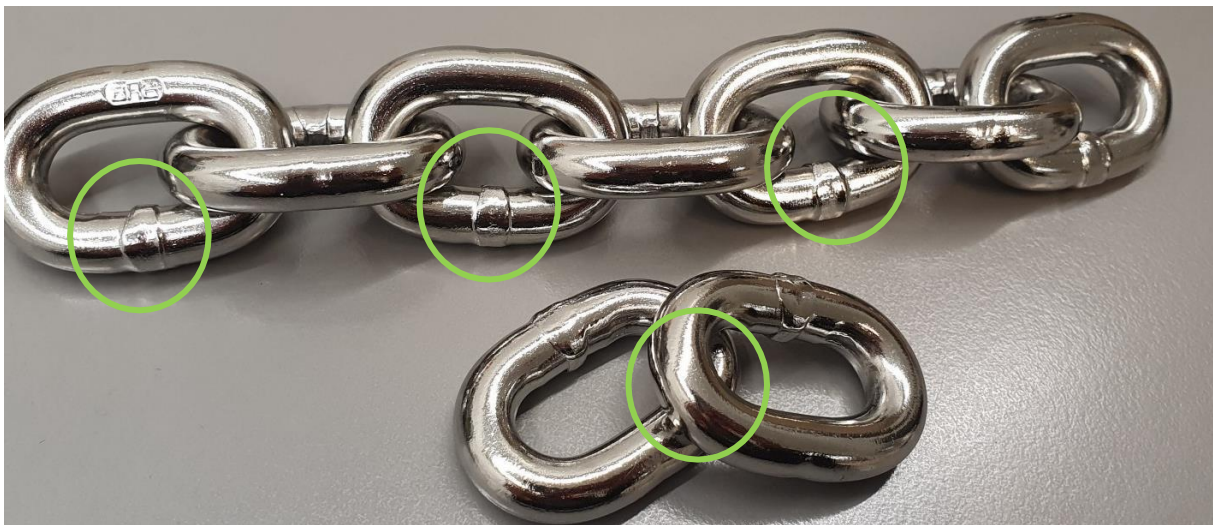
Bild 13: 8x24mm ROXMA-KETTEN

- Regelmäßige Schweißnähte mit gleichmäßigen und normgerechten Durchmessern ohne Einschlüsse und Löcher
